# AN IMPROVEMENT OF THE ASSEMBLY PROCESS OF MOTORCYCLE CAP TANK WITH LEAN-SIX SIGMA CONCEPT

This paper presents the application of Lean Six Sigma principles in improving the cap tank assembly process of the ZR650 motorcycle model with the objectives of increasing production rates and reducing associated waste using the DMAIC methodology. Two main issues were identified from the D phrase: 1) Production rates were lower than the target of 600 pieces per day, and 2) The proportion of defective products exceeded the acceptable threshold of 10,000 ppm. The M phrase indicated that the assembly cycle time was 45.54 seconds/unit, exceeding the 42.00 seconds/unit target. This resulted in a production rate of only 550 units/day, and the proportion of defective was determined to be 28,440 ppm. The A and I phrases revealed the causes of the problems and subsequently led to the rearrangement of the production line using the ECRS approach, and the revision of sampling plans for components that were purchased from suppliers. In addition, the appropriate material mix between the new and used ingots for the casting process was determined for in-house components. The results showed a reduction in a

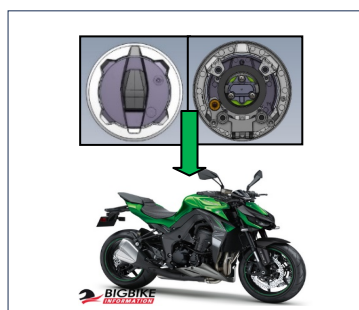
ภาพที่ 1 ตัวอย่างฝาลังน้ำมันรุ่น ZR650

ฝาถังน้ำมันมอเตอร์ไซด์รุ่น ZR650 มีลักษณะดังภาพที่ 1 ขั้นตอนหลักของการผลิตจะเป็นการประกอบชิ้นส่วนต่าง ๆ ตามโครงสร้างผลิตภัณฑ์ ชิ้นส่วนที่ใช้มีทั้งที่สั่งซื้อจากผู้ผลิตภายนอกและที่ผลิตโดยสถานประกอบการกรณีศึกษาเอง กระบวนการผลิตมีดังแสดงในภาพที่ 2 ซึ่งแบ่งเป็น 11 สถานี รายละเอียดโดยสังเขปของแต่ละสถานีพร้อมทั้งรอบเวลา

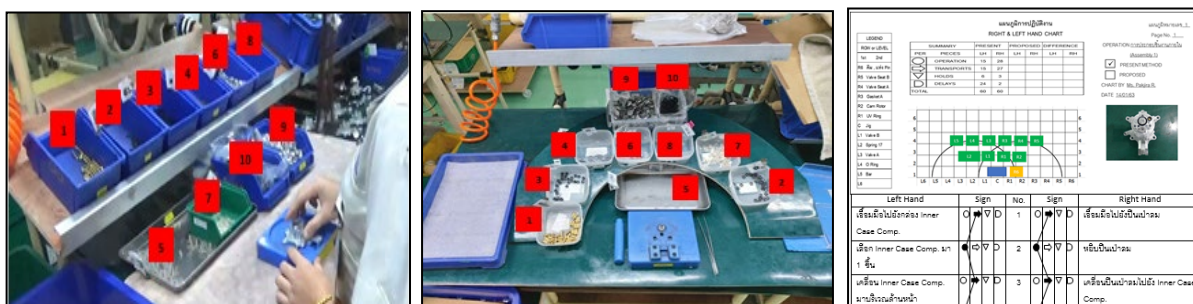
ภาพที่ 9, 10, 11 การจัดวางกล่อง(ก่อนการปรับปรุง), พื้นที่วางกล่อง (หลังการปรับปรุง), ศึกษาการใช้มือซ้ายและขวา

ในการวิเคราะห์สาเหตุของปัญหา พบว่ากระบวนการผลิตในไลน์ Assembly 1 ใช้เวลาในการประกอบมากที่สุด ดังนั้นจึงปรับปรุงมาตรฐานการทำงานของสถานี Assembly 1 ใหม่ด้วยหลักการ ECRS กุลบัณฑิต แสงดี (2552) และ ภาส ศาสตร์ เพื่อลดเวลาการทำงานด้วยหลักการ C-Combine โดยรวมกระบวนการตรวจสอบชิ้นงานเข้ากับสถานี Assembly 3 ส่งผลให้ลดพนักงานได้ 1 คน ด้วยหลักการ R- Rearrange โดยทำการจัดเรียงกล่องใส่ชิ้นส่วนใหม่และออกแบบการจัดวางเพื่อให้การเคลื่อนไหวของมือซ้ายและมือขวาของพนักงานสมดุลกันมากขึ้น ภาพที่ 9, 10, 11 และพนักงานที่ลดได้ย้ายมาช่วยในขั้นตอน Packing และเพิ่มชิ้นส่วนเข้าไลน์ผลการดำเนินการมีดังแสดงในตารางที่ 4
