# **GUIDELINES FOR IMPROVING THE ENVIRONMENT WITHIN A CHRISTIAN PLACE FOR THE DISABLED: A CASE STUDY OF ST. NICHOLAS CHURCH PATTAYA CITY**

## แนวทางการปรับปรุงสภาพแวดล้อมภายในคริสตศาสนสถานเพื่อผู้พิการทางการเคลื่อนไหว: กรณีศึกษา โบสถ์เซนต์นิโคลัส เมืองพัทยา

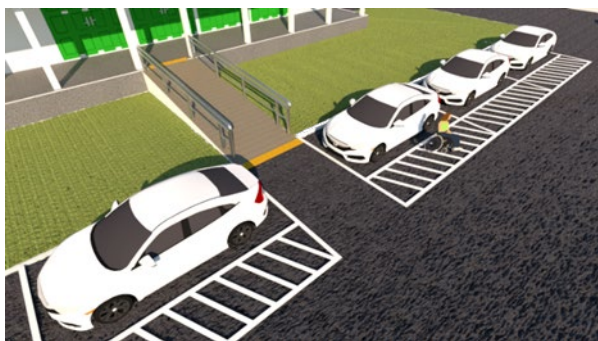
ภาพที่ 8 แนวทางการออกแบบลานจอดรถ

กำหนดพื้นที่จอดรถสำหรับคนพิการ บริเวณทางเข้าหลัก โดยจัดไว้ตำแหน่งใกล้ทางเข้า-ออกอาคารที่ใช้สำหรับเข้าร่วมพิธีมิชชา ขนาดที่จอดรถมีความกว้างไม่น้อยกว่า 2.40 เมตร ยาวไม่น้อยกว่า 6.00 เมตร ต้องจัดให้มีพื้นที่ว่างข้างที่จอดรถกว้างไม่น้อยกว่า 1.0 เมตร ตลอดความยาวของที่จอดรถ มีสัญลักษณ์อยู่บนพื้นของที่จอดรถขนาดกว้างและยาวไม่น้อยกว่า 0.90 เมตร และมีป้ายบอกตำแหน่งชัดเจน โดยขนาดป้ายควรมีความกว้าง ไม่น้อยกว่า 0.30 เมตร ยาวไม่น้อยกว่า 0.50 เมตร และส่วนที่ต่ำสุดของป้ายสูงจากพื้นดินไม่น้อยกว่า 2 เมตร ปรับทางเดินให้มีความสม่ำเสมอ และมีความกว้างอย่างน้อย 1.50 เมตร ไม่มีสิ่งกีดขวางบนทางเดิน

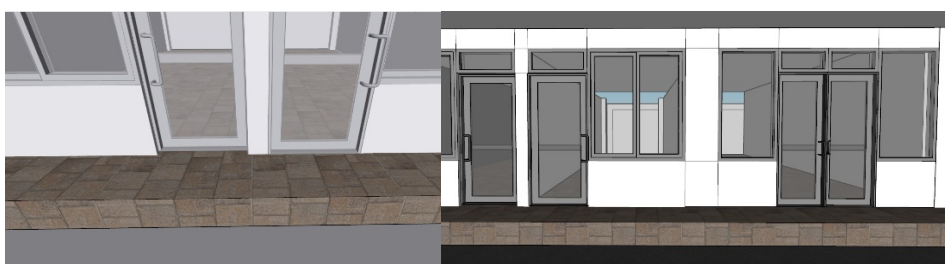
ภาพที่ 14 แนวทางการออกแบบส่วนสำนักงาน

จัดพื้นที่ความกว้างทางสัญจรอย่างน้อย 0.90 เมตร เปลี่ยนวัสดุปิดผิวที่ไม่มีความลื่น เพื่อลดการเกิดอุบัติเหตุการเข้าถึงพื้นที่และใช้ประตูขนาดความความกว้าง 0.90 ไม่มีธรณีประตู และสามารถเปิดปิดโดยไม่ได้ใช้แรงมาก
